朝日管理株式会社御中  
AIOS虎ノ門  
デルフィーノ施工報告書

ドクターライフ株式会社

施工日	令和3年2月14日
施工場所	〒105-0003 東京都港区西新橋1-6-12 2F
施工面積	154.23㎡+EV2基
施工者	ドクターライフ株式会社
開始時刻	9:00
退出時刻	13:00

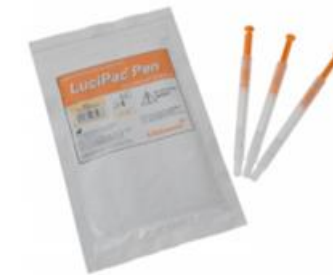
## 測定器

キッコマンバイオケミファ株式会社製  
 ルミテスターSmart (ATP+AMP拭き取り検査機)
